## RZUT PODDASZA

<div><div><div></div></div><div>Pracownia architektoniczna ARCHI-METRIA ul. Majowa 130A, 05-400 Otwock tel. 607-292-604</div><div>ALICJA WĘGRZYN</div></div>			
INWESTOR:	MAZOWIECKIE CENTRUM LECZENIA CHOROŚĆ PŁUC I GRUŻYCY ul. Narutowicza 80, 05-400 Otwock		
TEMAT:	"Przebudowa pawilonu A MCLCHPiG w Otwocku przy ul. Reymonta 83/91"		
BRANŻA:	ARCHITEKTURA I TECHNOLOGIA MEDYCZNA		
STADIUM:	PROJEKT BUDOWLANY		
ZAKRES	RZUT WIĘŻBY DACHOWEJ	DATA:	SKALA:
		11.2024 r.	1:100
PROJEKTANT:	mgr inż. arch. Alicja Węgrzyn w spec. architektonicznej, bez ograniczeń	NR UPR.	PODPIS:
SPRAWDZIŁ:	mgr inż. arch. Kazimierz Olszaniecki w spec. architektonicznej, bez ograniczeń	MA/035/16	NR.RYS.:
		St 88/85	D-02

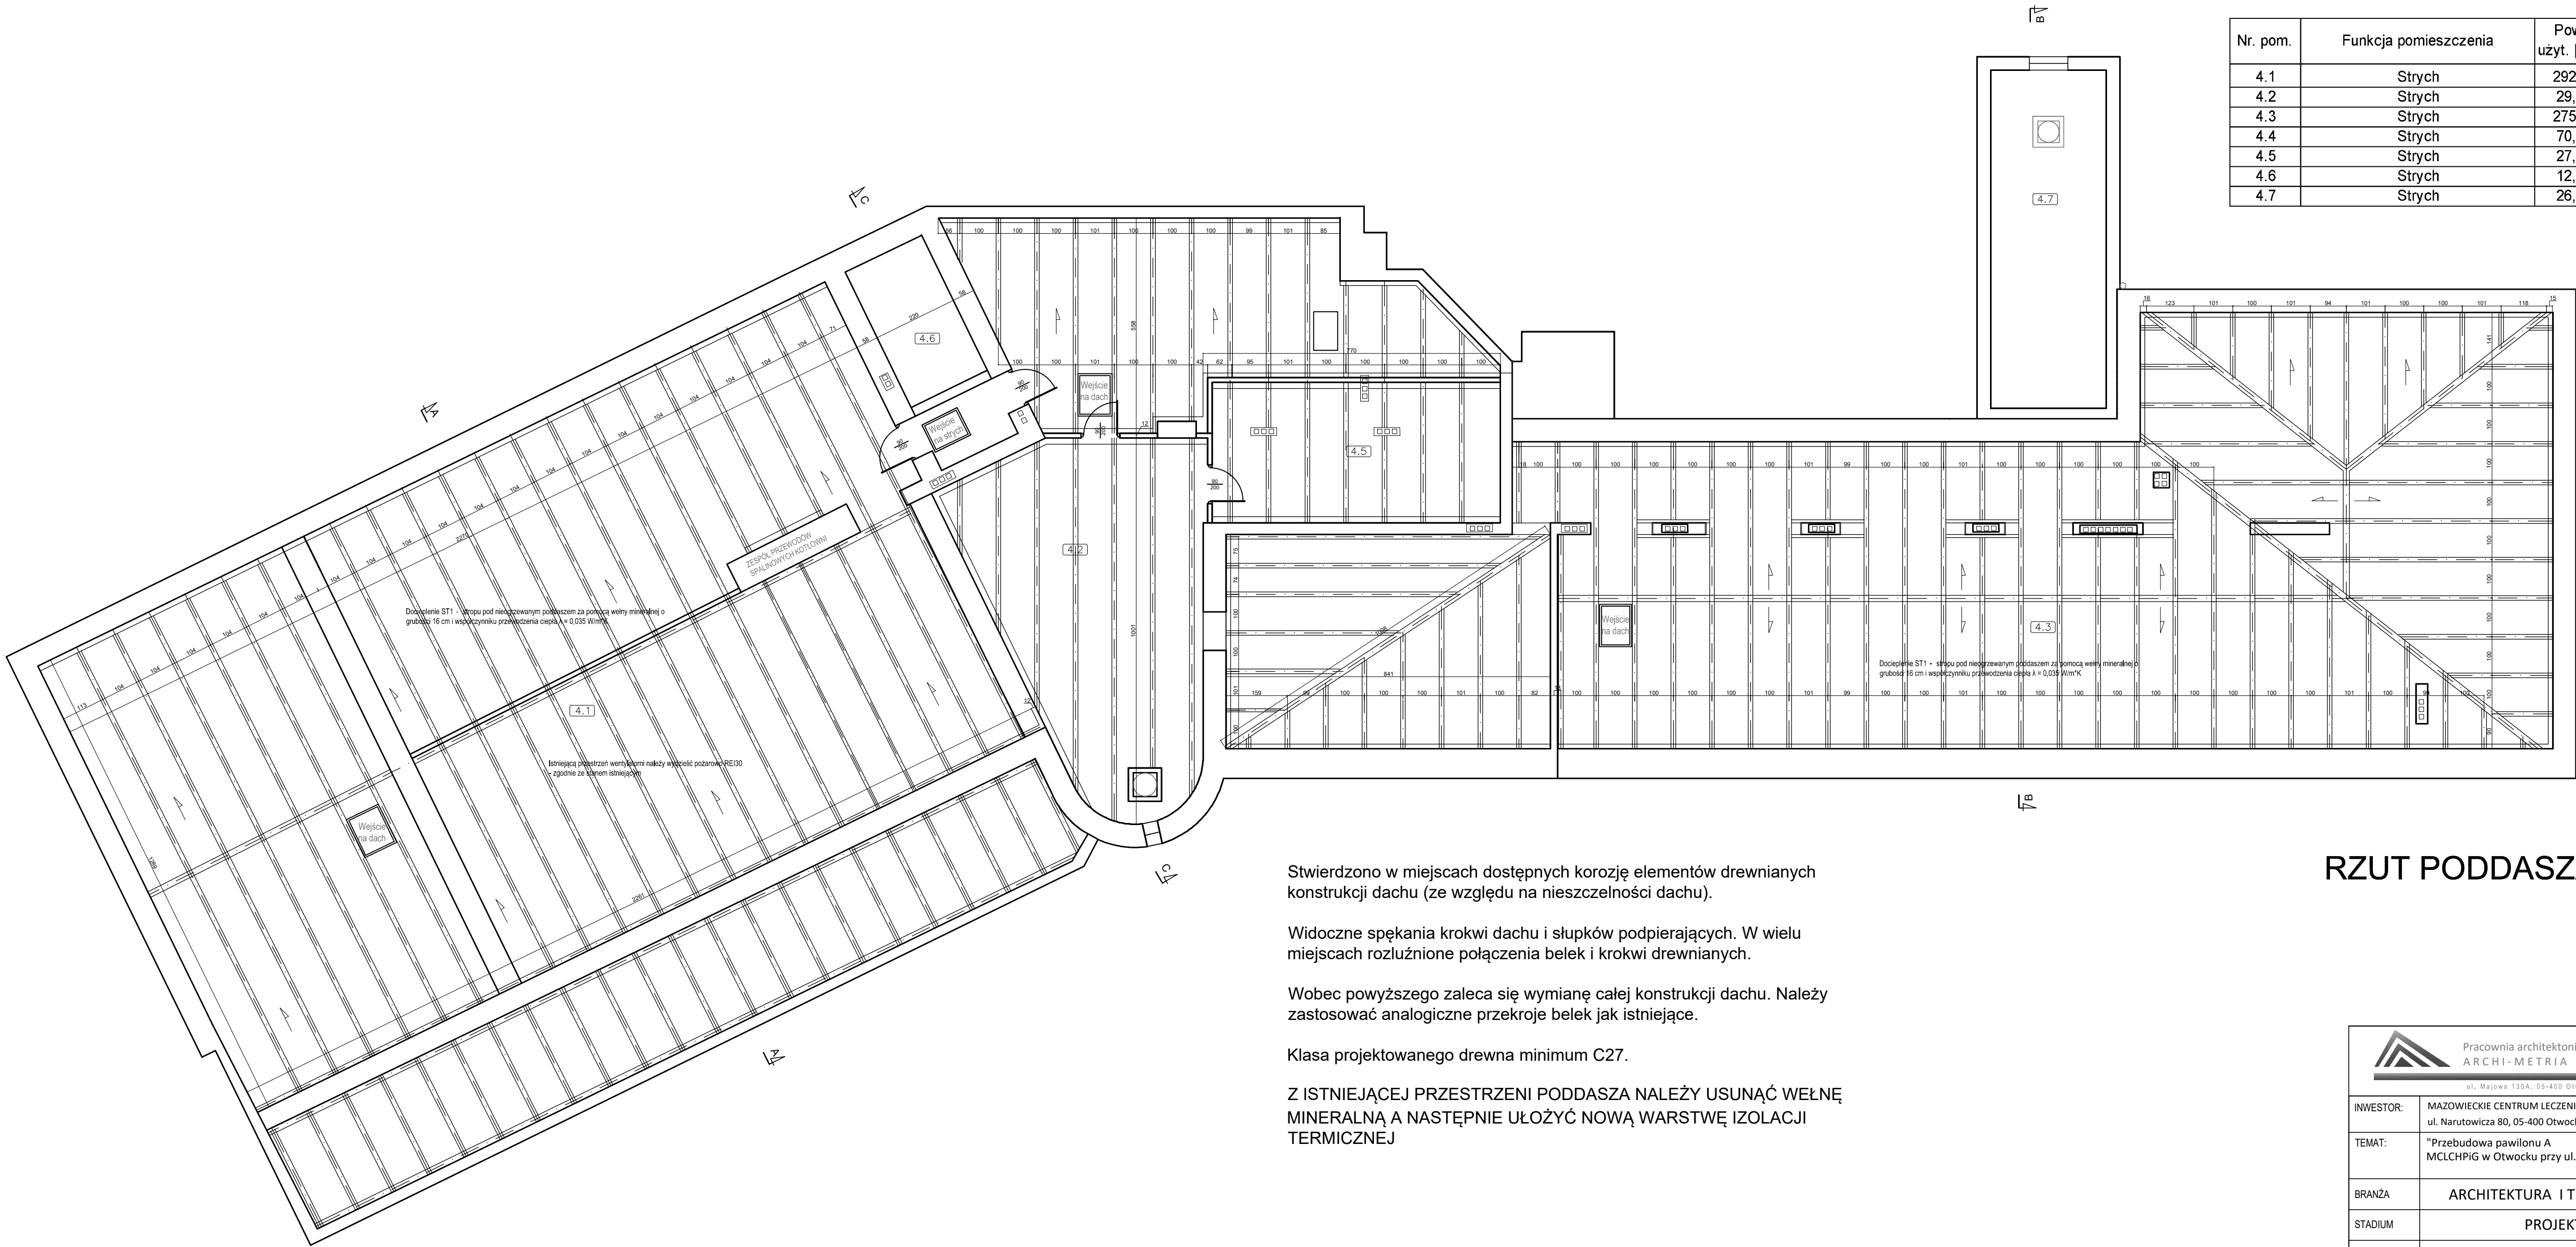
Stwierdzono w miejscach dostępnych korozję elementów drewnianych konstrukcji dachu (ze względu na nieszczelności dachu).

Widoczne splekania krokwi dachu i słupków podpierających. W wielu miejscach rozluźnione połączenia belek i krokwi drewnianych.

Wobec powyższego zaleca się wymianę całej konstrukcji dachu. Należy zastosować analogiczne przekroje belek jak istniejące.

Klasa projektowanego drewna minimum C27.

Z ISTNIEJĄCEJ PRZESTRZENI PODDASZA NALEŻY USUNĄĆ WEŁNĘ MINERALNĄ A NASTĘPNIE UŁOŻYĆ NOWĄ WARSTWĘ IZOLACJI TERMICZNEJ
